# Dossier de Diagnostic **Technique**

**MISSION N° : 910111871**

Adresse : **7 BIS RUE DU POIRIER MARLE**  
Ville : **91420 MORANGIS**

| Type : <b>Maison</b> | Nbre pièces : <b>5</b> | Lot : <b>2</b> |

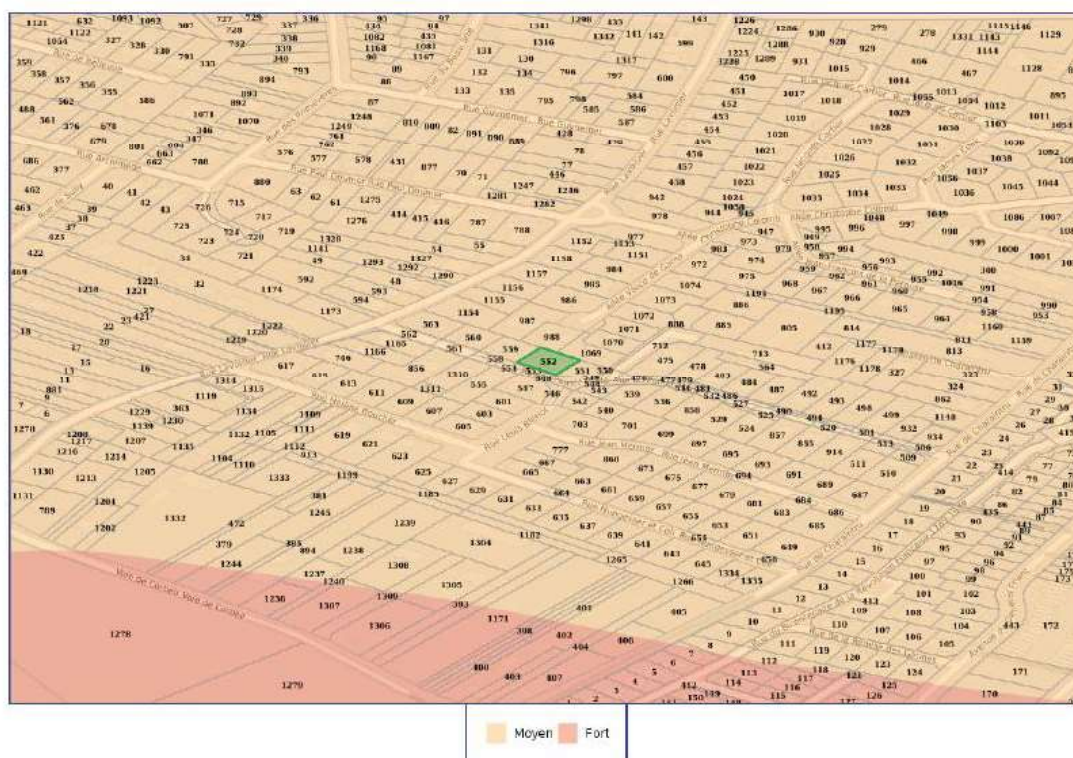
## ARGILES

| <b>Niveau 1</b><br>Fiche Radon<br>Radon | <b>Niveau 1</b><br>Fiche Seisme<br>Seisme | <b>Aucun</b><br>ENSA / PEB | <b>Non concerné</b><br>Recul du trait de cote | <b>Moyen</b><br>Sols argileux | <b>Non concerné</b><br>Fiche OLD<br>Old: Débroussaillage. |

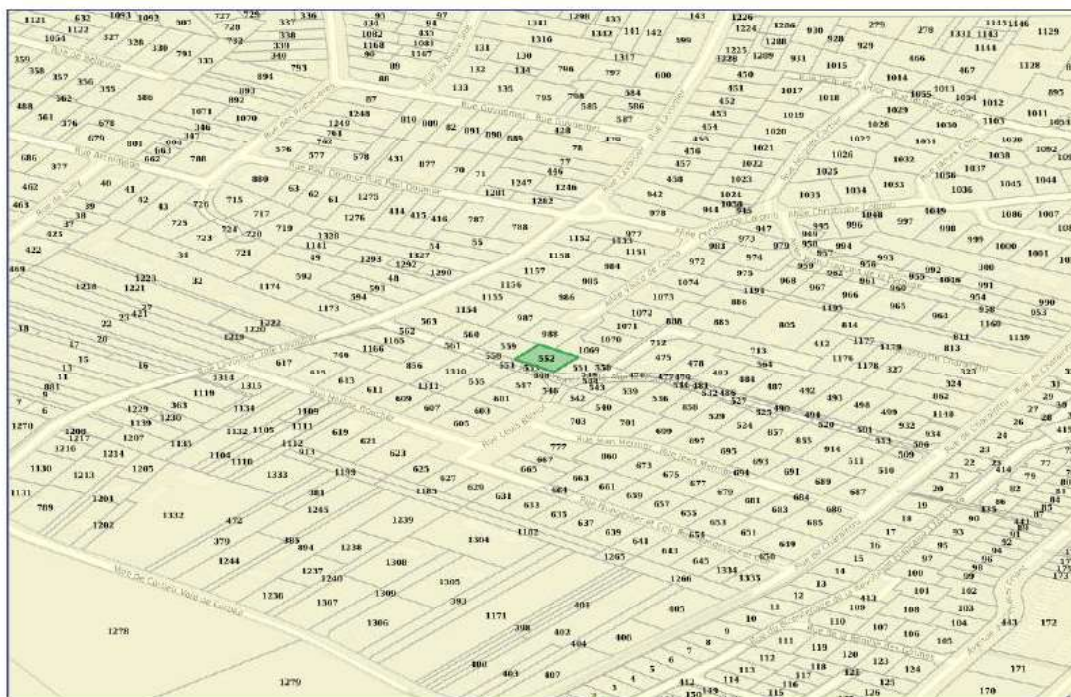
## POTENTIEL RADON

Niveau 1
