# Dossier Technique Immobilier

Numéro de dossier : 2021/8269/DP  
Date du repérage : 25/11/2021

## Résumé de l'expertise n° 2021/8269/DP

Adresse : ..... **7 BIS RUE DU POIRIER MARLE (2)**

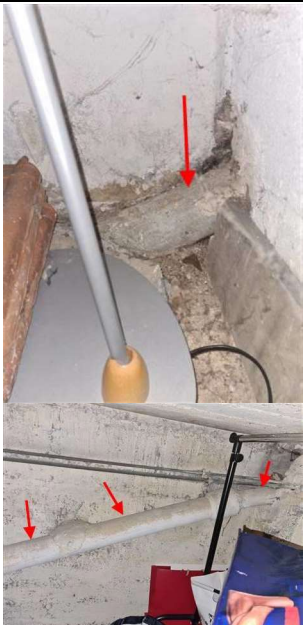
| Localisation | Identifiant + Description | Conclusion (justification) | Etat de conservation** et préconisations* | Photo |
|---|---|---|---|---|
| Buanderie; Dégagement | <u>Identifiant:</u> M001<br><u>Description:</u> Conduits<br><u>Liste selon annexe.13-9 du CSP:</u> B | Présence d'amiante (Sur jugement de l'opérateur) | Matériau non dégradé<br><br><b>Résultat</b> EP**<br><br><b>Préconisation :</b> Il est recommandé de réaliser une évaluation périodique. | |

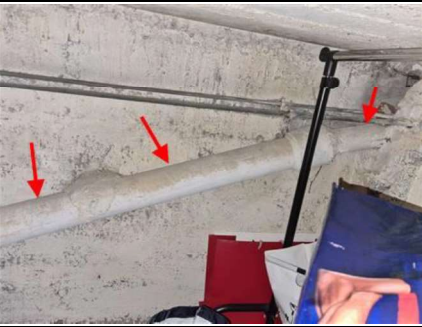
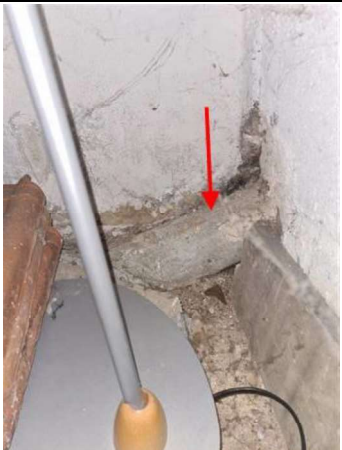
| | <p>Photo n° PhA001<br/>Localisation : Buanderie; Dégagement<br/>Ouvrage : Conduits de fluides (air, eau, autres fluides)<br/>Partie d'ouvrage : Conduits<br/>Description : Conduits<br/>Localisation sur croquis : M001</p> |
| | <p>Photo n° PhA001<br/>Localisation : Buanderie; Dégagement<br/>Ouvrage : Conduits de fluides (air, eau, autres fluides)<br/>Partie d'ouvrage : Conduits<br/>Description : Conduits<br/>Localisation sur croquis : M001</p> |

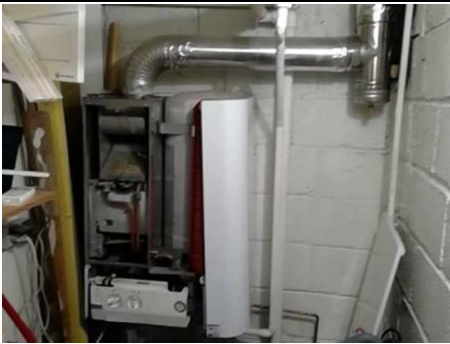
| | <p>Photo n° PhGaz001<br/>Localisation : Sous-sol chaufferie<br/>Chaudière e.l.m. leblanc (Type : Raccordé)</p> |

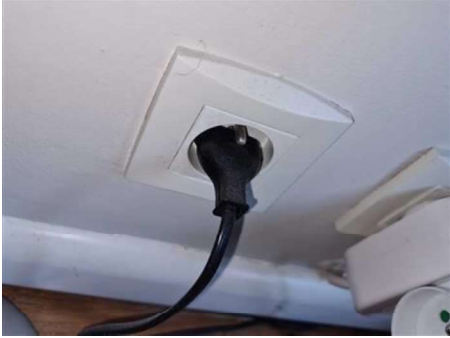
| | <p>Photo PhEle001<br/>Libellé du point de contrôle : B3.3.6 a2 Au moins un socle de prise de courant comporte une broche de terre non reliée à la terre.<br/>Remarques : Présence de socles de prise avec contact de terre non relié à la terre ; Faire intervenir un électricien qualifié afin d'installer des conducteurs de protection sur les socles de prise avec contact de terre non relié (Rez de chaussée - Séjour)</p> |

faire intervenir un électricien qualifié afin de réaliser les travaux nécessaires à la mise au norme de l'installation électrique pour la sécurité de tous les occupants et celle du bien.

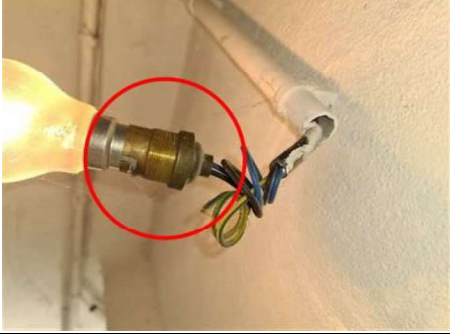
| | <p>Photo PhEle003<br/>Libellé de l'anomalie : B8.3 a L'installation comporte au moins un matériel électrique vétuste.<br/>Remarques : Présence de matériel électrique vétuste (douilles, interrupteurs, socles de prise...) ; Faire intervenir un électricien qualifié afin de remplacer les matériels électriques vétustes</p> |
