**Objet : Envoi des résultats des diagnostics immobiliers**

## Dossier Technique Immobilier

Numéro de dossier : 254976  
Date du repérage : 10/09/2021

Adresse :.....**3 SQUARE DE LA BRASSERIE (Appt lot 211, Box lot 305, Cave lot 255)**

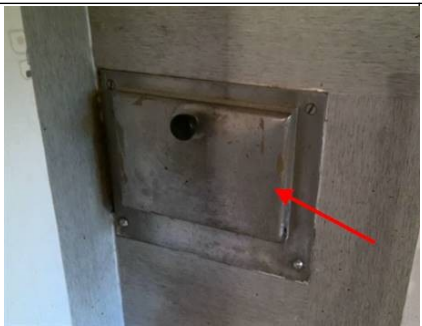
| | <p>Photo n° PhA001<br/>Localisation : Cuisine<br/>Ouvrage : Vide-ordures<br/>Partie d'ouvrage : Conduits<br/>Description : Conduits<br/>Localisation sur croquis : M001</p> |

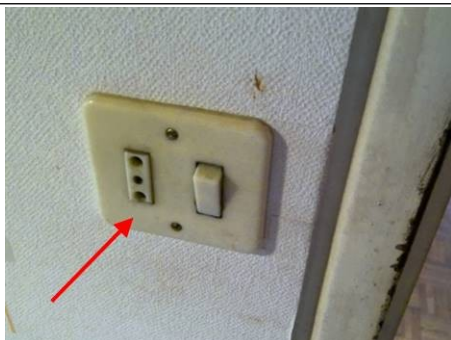
Photo PhEle001

Libellé de l'anomalie : B8.3 a L'installation comporte au moins un matériel électrique vétuste.
