## Résumé de l'expertise n° 26/IMO/2839

Adresse : ..... **3 SQUARE DE LA BRASSERIE (APPARTEMENT LOT 211 / CAVE 255 / BOX 305)**

Commune : ..... **91170 VIRY CHATILLON**

### Rapport de mission de repérage des matériaux et produits contenant de l'amiante pour l'établissement du constat établi à l'occasion de la vente d'un immeuble bâti (listes A et B de l'annexe 13-9 du Code de la Santé publique)

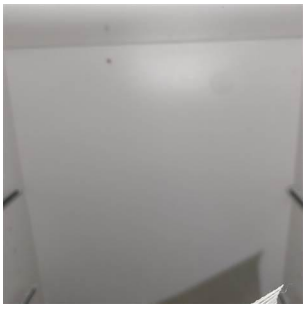
| Localisation | Identifiant + Description | Conclusion (justification) | Etat de conservation** et préconisations* | Photo |
|---|---|---|---|---|
| 3ème étage - Cuisine | Identifiant: M001<br>Description: Conduits<br>Liste selon annexe.13-9 du CSP: B | Présence d'amiante (sur jugement de l'opérateur) | Matériau non accessible (Protection étanche)<br><br><b>Résultat</b> EP**<br><br><b>Préconisation</b> : Il est recommandé de réaliser une évaluation périodique.<br><br><b>Recommandation</b> : Voir les Mesures d'ordre général – Obligations réglementaires | |

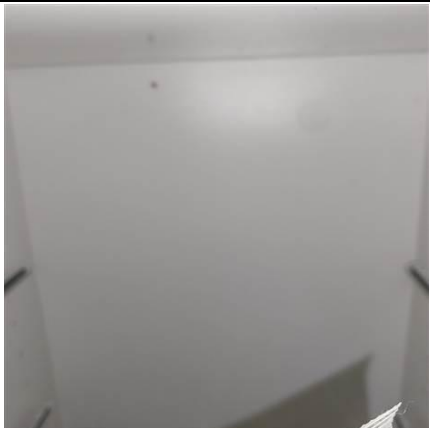
| | <p>Photo n° PhA001<br/>Localisation : 3ème étage - Cuisine<br/>Ouvrage : Vide-ordures<br/>Partie d'ouvrage : Conduits<br/>Description : Conduits<br/>Localisation sur croquis : M001</p> |

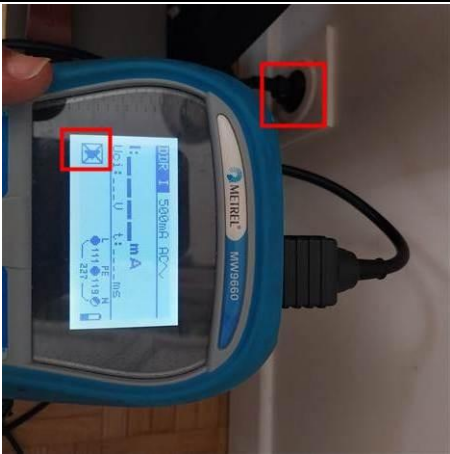
| | <p>Libellé de l'anomalie :</p> <p>Au moins un socle de prise de courant comporte une broche de terre non reliée à la terre.</p> |

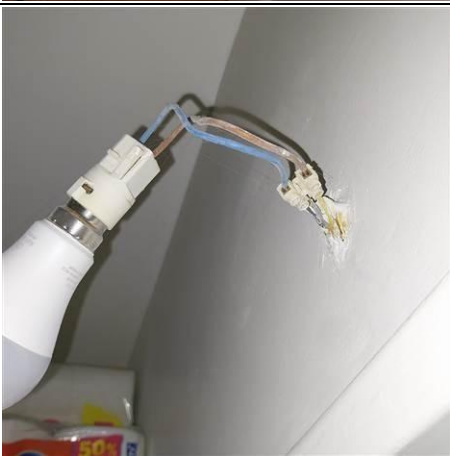
| | <p>Libellé de l'anomalie :</p> <p>Au moins un conducteur isolé n'est pas placé sur toute sa longueur dans un conduit, une goulotte ou une plinthe ou une huisserie, en matière isolante ou métallique, jusqu'à sa pénétration dans le matériel électrique qu'il alimente.</p> <p>L'installation électrique comporte au moins une connexion avec une partie active nue sous tension accessible.</p> |

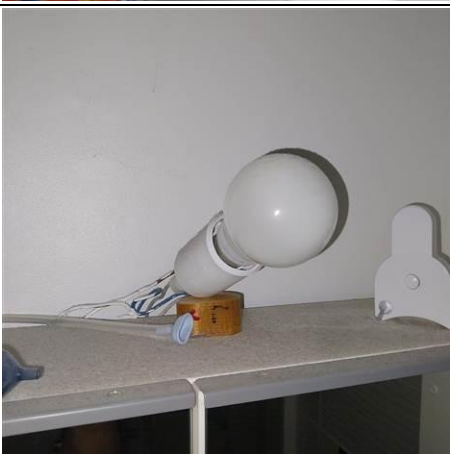
| | <p>Libellé de l'anomalie :</p> <p>L'installation comporte au moins un matériel électrique inadapté à l'usage.</p> |
