## Dossier Technique Immobilier

Numéro de dossier : 292833  
Date du repérage : 05/06/2025

Département :.....**Essonne**  
Adresse :.....**66 AVENUE DE LA REPUBLIQUE**  
Commune :.....**91600 SAVIGNY SUR ORGE**  
**Section cadastrale BC, Parcelle(s) n° 158**

# Résumé de l'expertise n° 292833

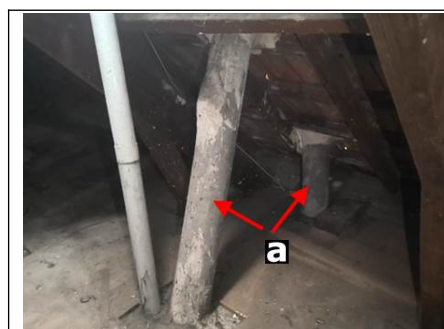
Photo n° PhA001  
 Localisation : Combles - Grenier  
 Ouvrage : Conduits de fluides (air, eau, autres fluides)  
 Partie d'ouvrage : Conduits  
 Description : Conduit de ventilation en fibro-ciment  
 Localisation sur croquis : M001-M002

| Localisation | Identifiant + Description | Conclusion (justification) | Etat de conservation** et préconisations* | Photo |
|---|---|---|---|---|
| Combles - Grenier | Identifiant: M001-M002<br>Description: Conduit de ventilation en fibrociment<br>Liste selon annexe.13-9 du CSP: B | Présence d'amiante (sur jugement de l'opérateur) | Matériau non dégradé<br><br><b>Résultat</b> EP**<br><br><b>Préconisation</b> : Il est recommandé de réaliser une évaluation | |

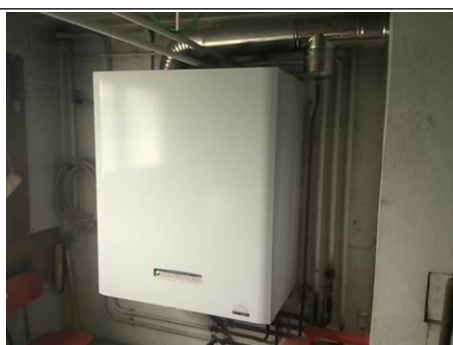
Photo n° PhGaz001  
Localisation : Chaufferie  
Chaudière FRISQUET (Type : Raccordé)

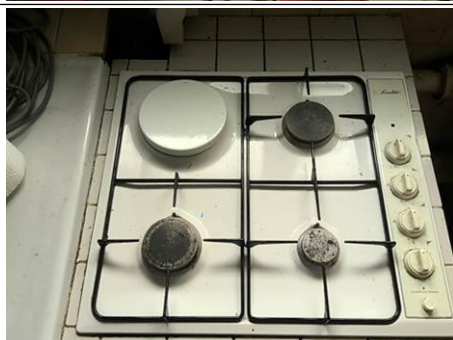
Photo n° PhGaz002  
Localisation : Garage  
Table de cuisson (Type : Non raccordé)

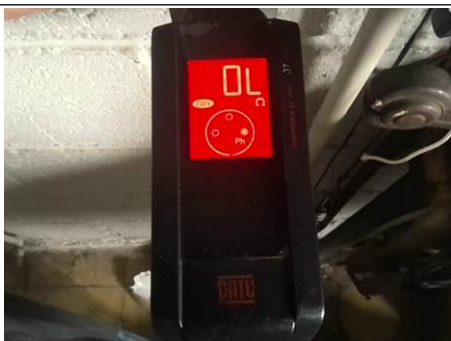
Photo PhEle001

Libellé du point de contrôle : B3.3.6 a2 Au moins un socle de prise de courant comporte une broche de terre non reliée à la terre.  
Remarques : Présence de circuits électriques non équipés de conducteurs de protection ; Faire intervenir un électricien qualifié afin d'installer des conducteurs de protection sur les circuits qui n'en sont pas équipés (Rez de jardin - ChaufferieRez de jardin - PièceRez de chaussée - Séjour-salle à manger)

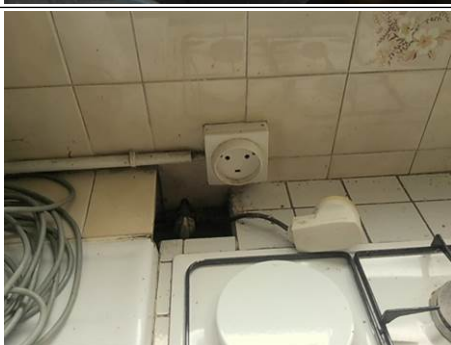
Photo PhEle002

Libellé du point de contrôle : B3.3.6 a1 Au moins un socle de prise de courant ne comporte pas de broche de terre.  
Remarques : Présence de circuits électriques non équipés de conducteurs de protection ; Faire intervenir un électricien qualifié afin d'installer des conducteurs de protection sur les circuits qui n'en sont pas équipés (Rez de jardin - GarageRez de jardin - WcRez de chaussée - Séjour-salle à mangerRez de chaussée - Chambre)

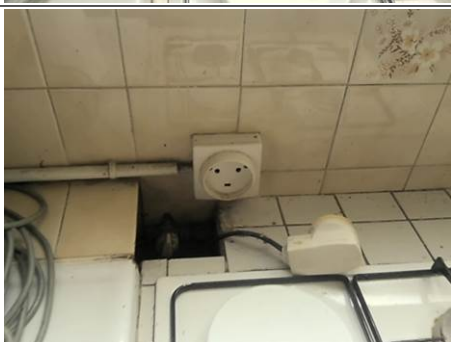
Photo PhEle003

Libellé de l'information complémentaire : B11 b2 Au moins un socle de prise de courant n'est pas de type à obturateur  
Remarques : Présence de socles de prises non équipés d'obturateur ; Faire intervenir un électricien qualifié afin de remplacer les socles de prises non équipés d'obturateur par des socles de prises à obturateur (Rez de jardin - GarageRez de jardin - PièceRez de chaussée - Séjour-salle à manger)

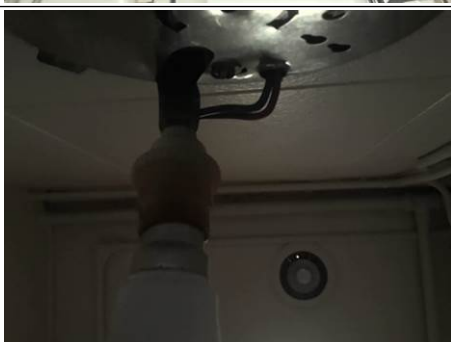
Photo PhEle004

Libellé de l'anomalie : B4.3 h Des conducteurs ou des appareillages présentent des traces d'échauffement.  
Remarques : Présence d'appareillage présentant des traces d'échauffement ; Faire intervenir un électricien qualifié afin de remplacer les appareils présentant des traces d'échauffement (Rez de jardin - Wc)

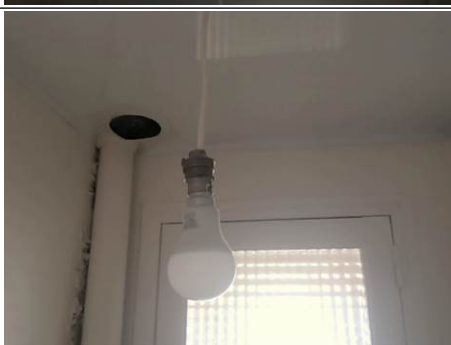
Photo PhEle005

Libellé de l'anomalie : B8.3 a L'installation comporte au moins un matériel électrique vétuste.  
Remarques : Présence de matériel électrique vétuste (douilles, interrupteurs, socles de prise...) ; Faire intervenir un électricien qualifié afin de remplacer les matériels électriques vétustes (Rez de chaussée - Wc)

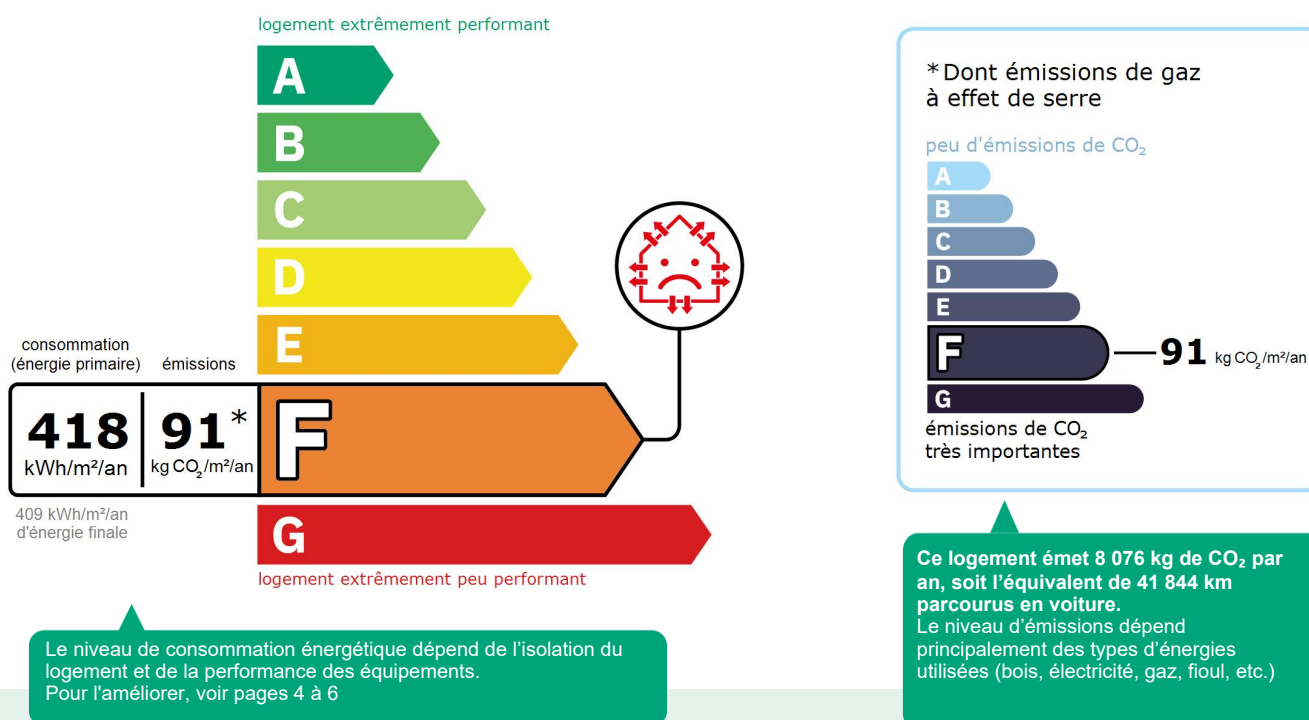
## Performance énergétique et climatique

Type de bien : Maison Individuelle  
Année de construction : 1948 - 1974  
Surface de référence : **87.92 m²**
