## Résumé de l'expertise n° 26/IMO/2685

Adresse : ..... **17 RUE DES PETITS CHAMPS**

Commune : ..... **91600 SAVIGNY SUR ORGE**

## Rapport de l'état relatif à la présence de termites dans le bâtiment

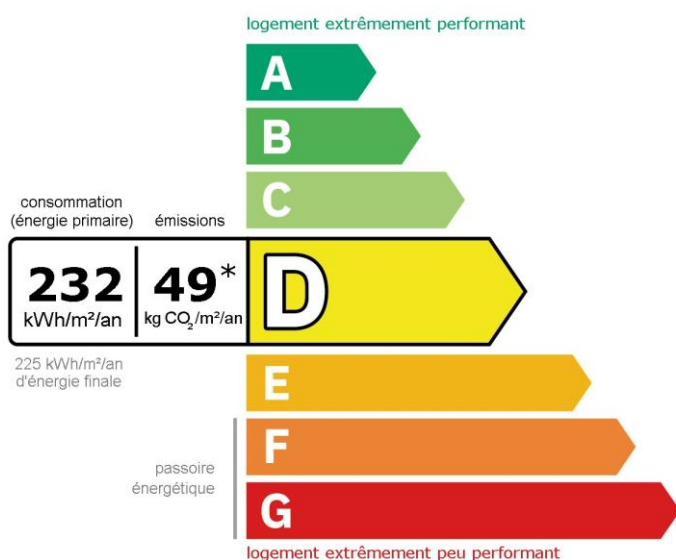
## Performance énergétique et climatique

\* Dont émissions de gaz à effet de serre

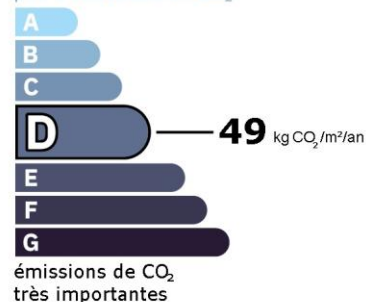
Ce logement émet 6 029 kg de CO₂ par an, soit l'équivalent de 31 240 km parcourus en voiture.  
Le niveau d'émissions dépend principalement des types d'énergies utilisées (bois, électricité, gaz, fioul, etc.)
